OFÍCIO N°: 34/24

Assunto: Resposta ao Requerimento nº 28/2024

Assunto: Empreendimento da construtora MENFE (Edifício Collegiate) localizado na Avenida Otávio Marques de Paiva.

Assunto: Parecer Comissão de Áreas Verdes

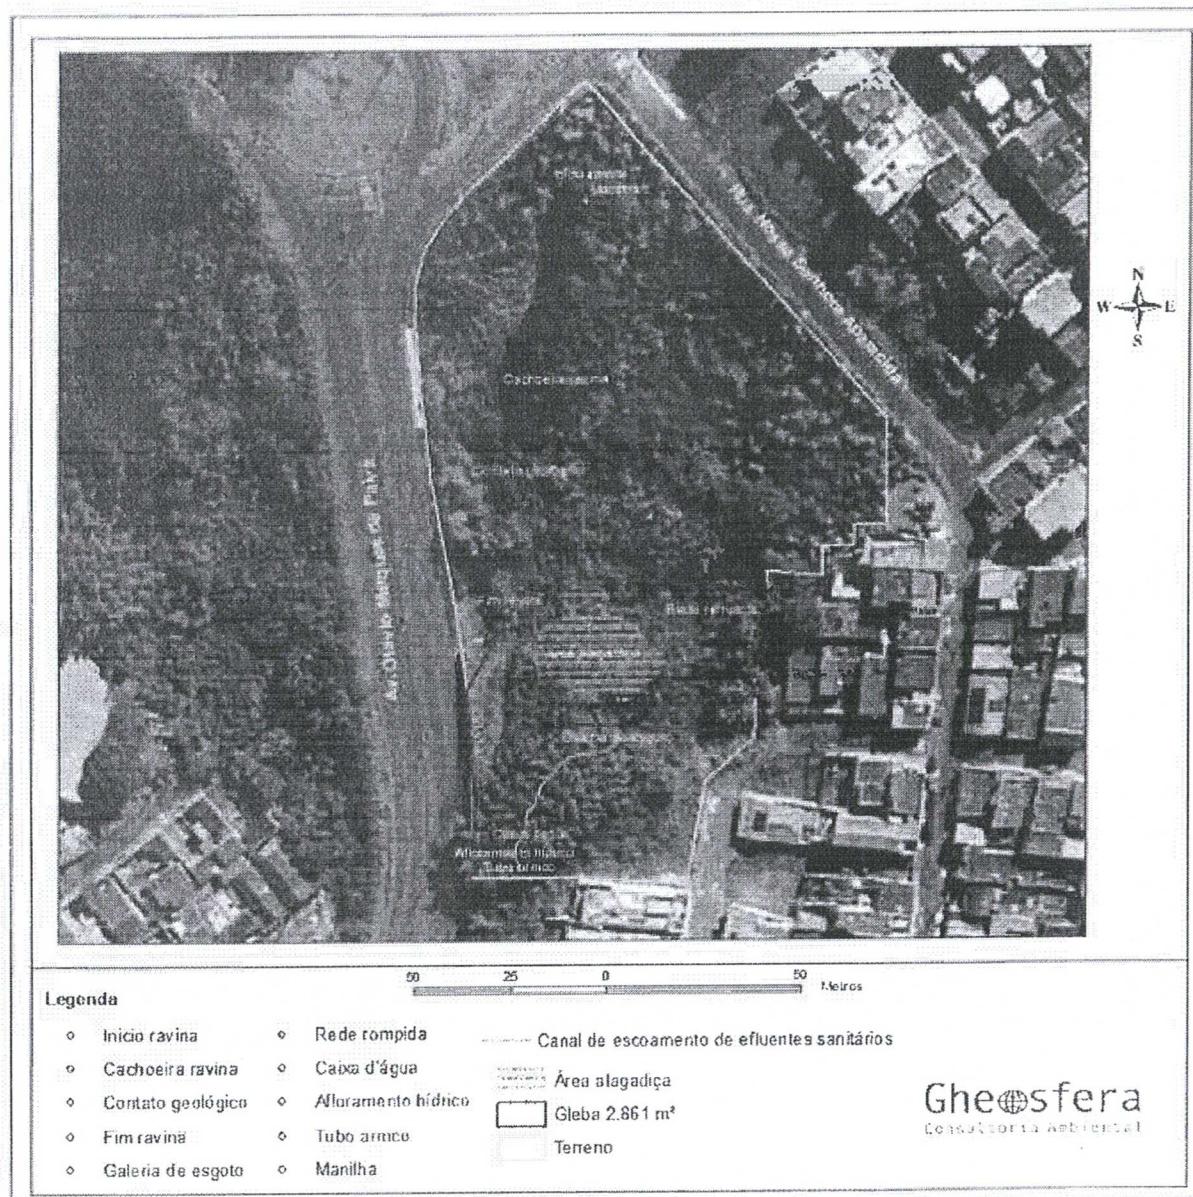
A **Figura 6**, a seguir, apresenta alguns dos pontos de observação destacados acima, sobre aspectos verificados nos caminhamentos de campo pelo terreno.

Figura 6 – Distribuição de aspectos de interesse observados nos caminhamentos de campo pelo terreno, durante as incursões realizadas nos dias 13 e 14/07/2023, lançados sobre imagem do *Google Earth*.

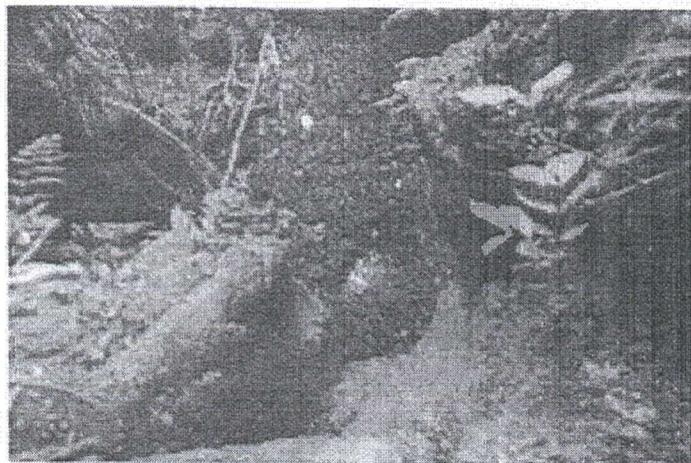
Foto 3 – Aspecto de ruptura de declive formando cachoeira, com desnível de cerca de 3m, sem fluxo de água, apresentando apenas uma poça no pé da queda d'água, em 13/07/2023.

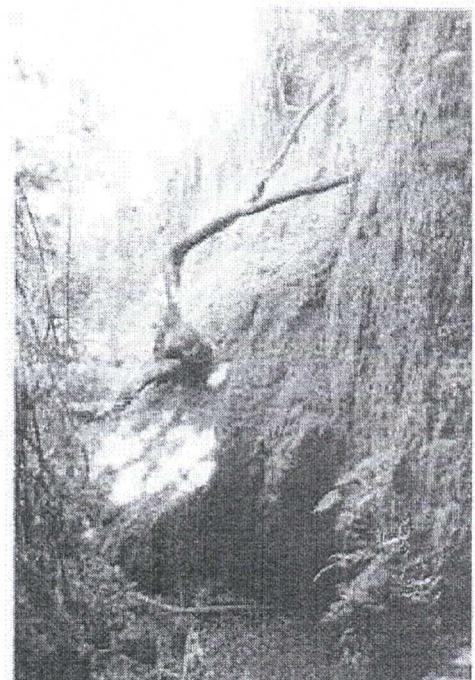
Foto 4 – Aspecto de escorregamento de massa na parede abrupta da encosta da margem direita da ravina, a jusante da cachoeira. Este evento erosivo é parte do processo de progressão lateral de abertura e alargamento da ravina.

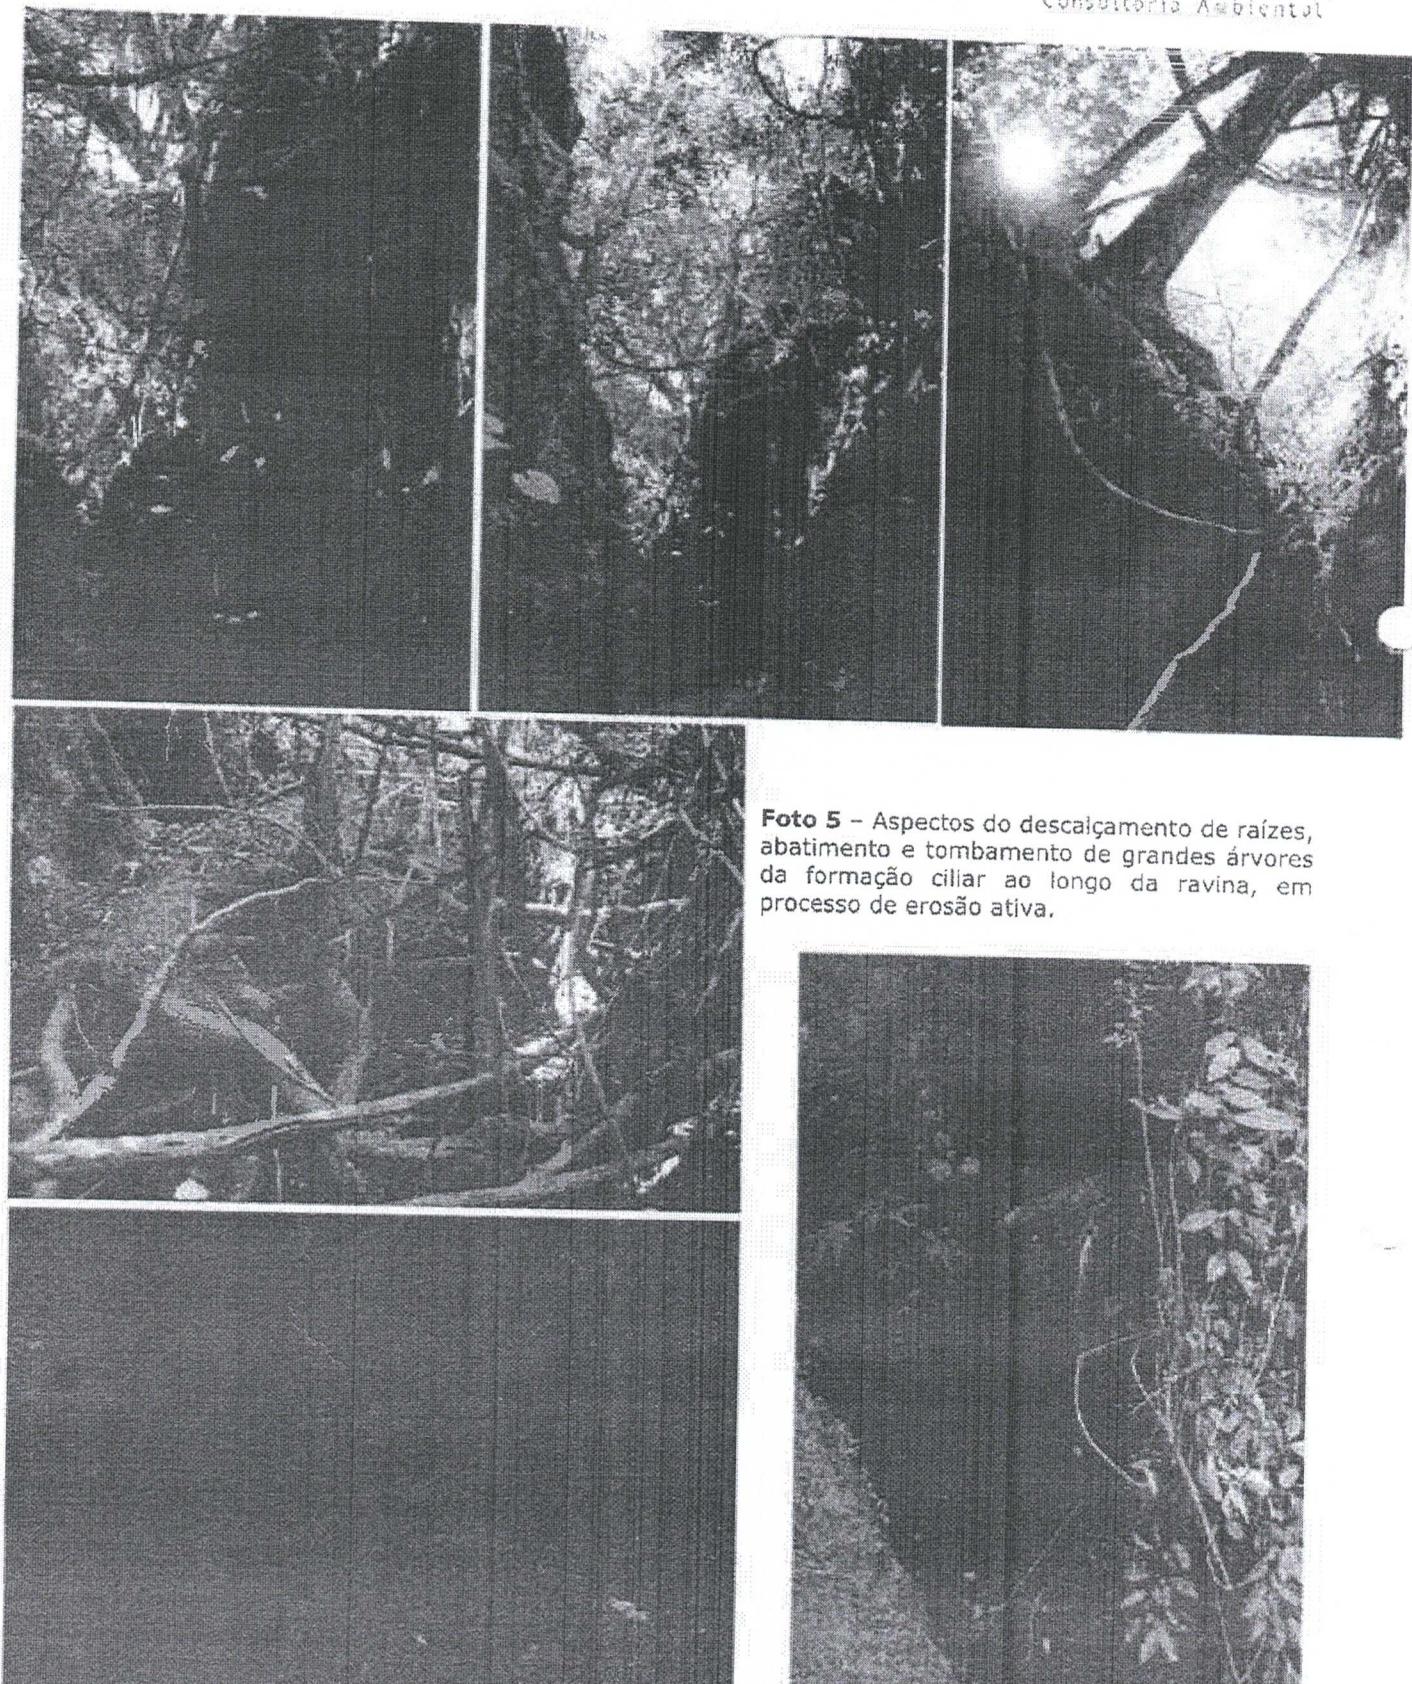
Foto 5 – Aspectos do descalçamento de raízes, abatimento e tombamento de grandes árvores da formação ciliar ao longo da ravina, em processo de erosão ativa.

Foto 6 – Aspectos do processo de erosão ativa de solapamento da base da cachoeira, em rocha gnáissica alterada, momento em que não há fluxo de água de montante, mas apenas exsudação de água das fissuras das paredes rochosas. Esta água é oriunda da infiltração e percolação em subsuperfície de águas acumuladas nos sedimentos do canal a montante.

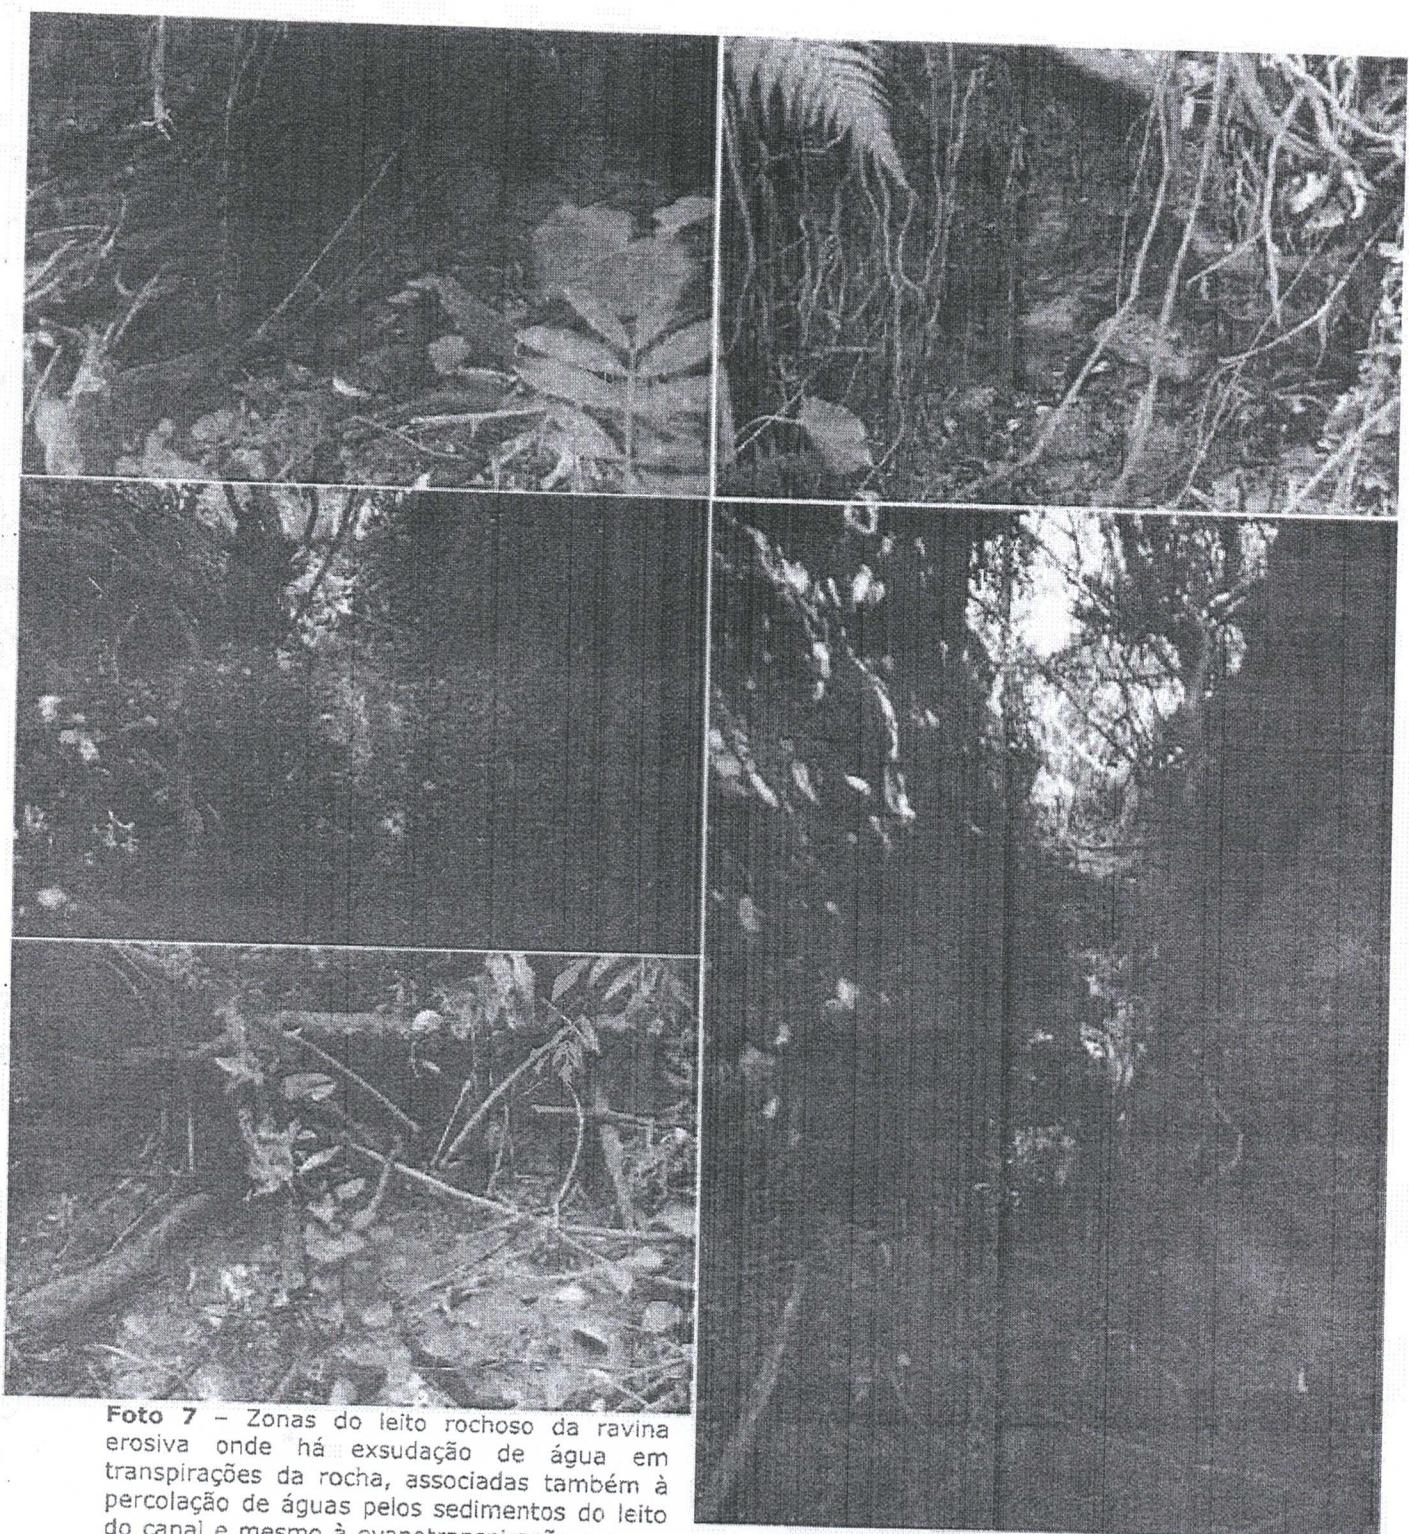
Foto 7 – Zonas do leito rochoso da ravina erosiva onde há exsudação de água em transpirações da rocha, associadas também à percolação de águas pelos sedimentos do leito do canal e mesmo à evapotranspiração e escoamento das folhas das árvores gotejando o orvalho da manhã, contribuem para a umidificação do leito rochoso da ravina; ambiente umbroso, com taxa de evaporação muito baixa, onde há longa permanência das poças de água desde os últimos escoamentos hídricos.

- d) as exsudações de água, em volumes desprezíveis, de fissuras das rochas no fundo da ravina erosiva são devidas à exposição destes contatos geológicos pelo processo de erosão acelerada provocado pelo lançamento concentrado de descargas do sistema de drenagem de águas pluviais coletadas das vias de tráfego, não correspondendo a uma fonte natural de água, mas a uma intervenção antrópica que pode tornar mais vulnerável o aquífero aos agentes de contaminação que já se verificam ativos no terreno;

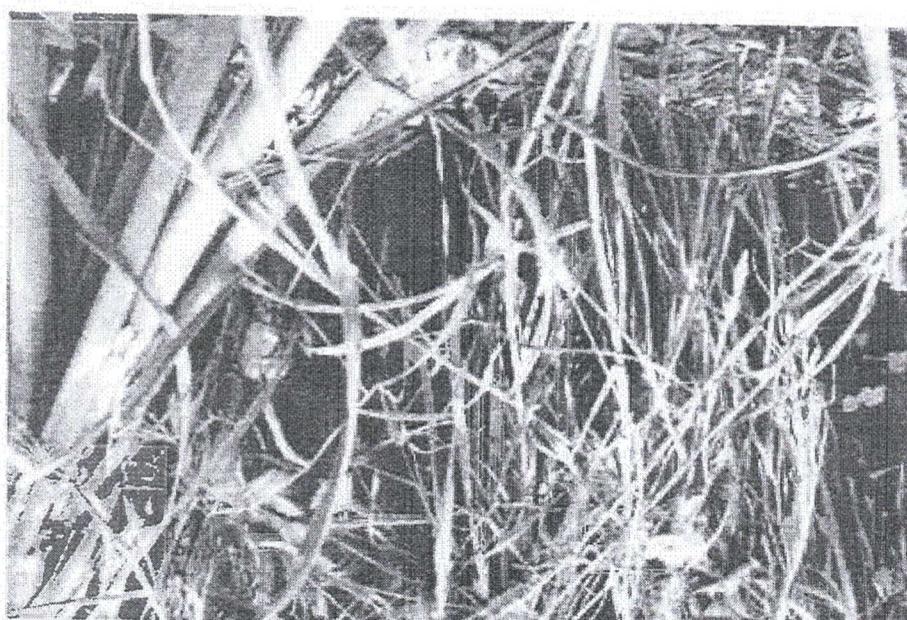
Foto 9 – Aspecto do manilhão de descarga de água do canal de drenagem instalado no final da ravina. O conduto subterrâneo atravessa a Av. Otávio Marques de Paiva.

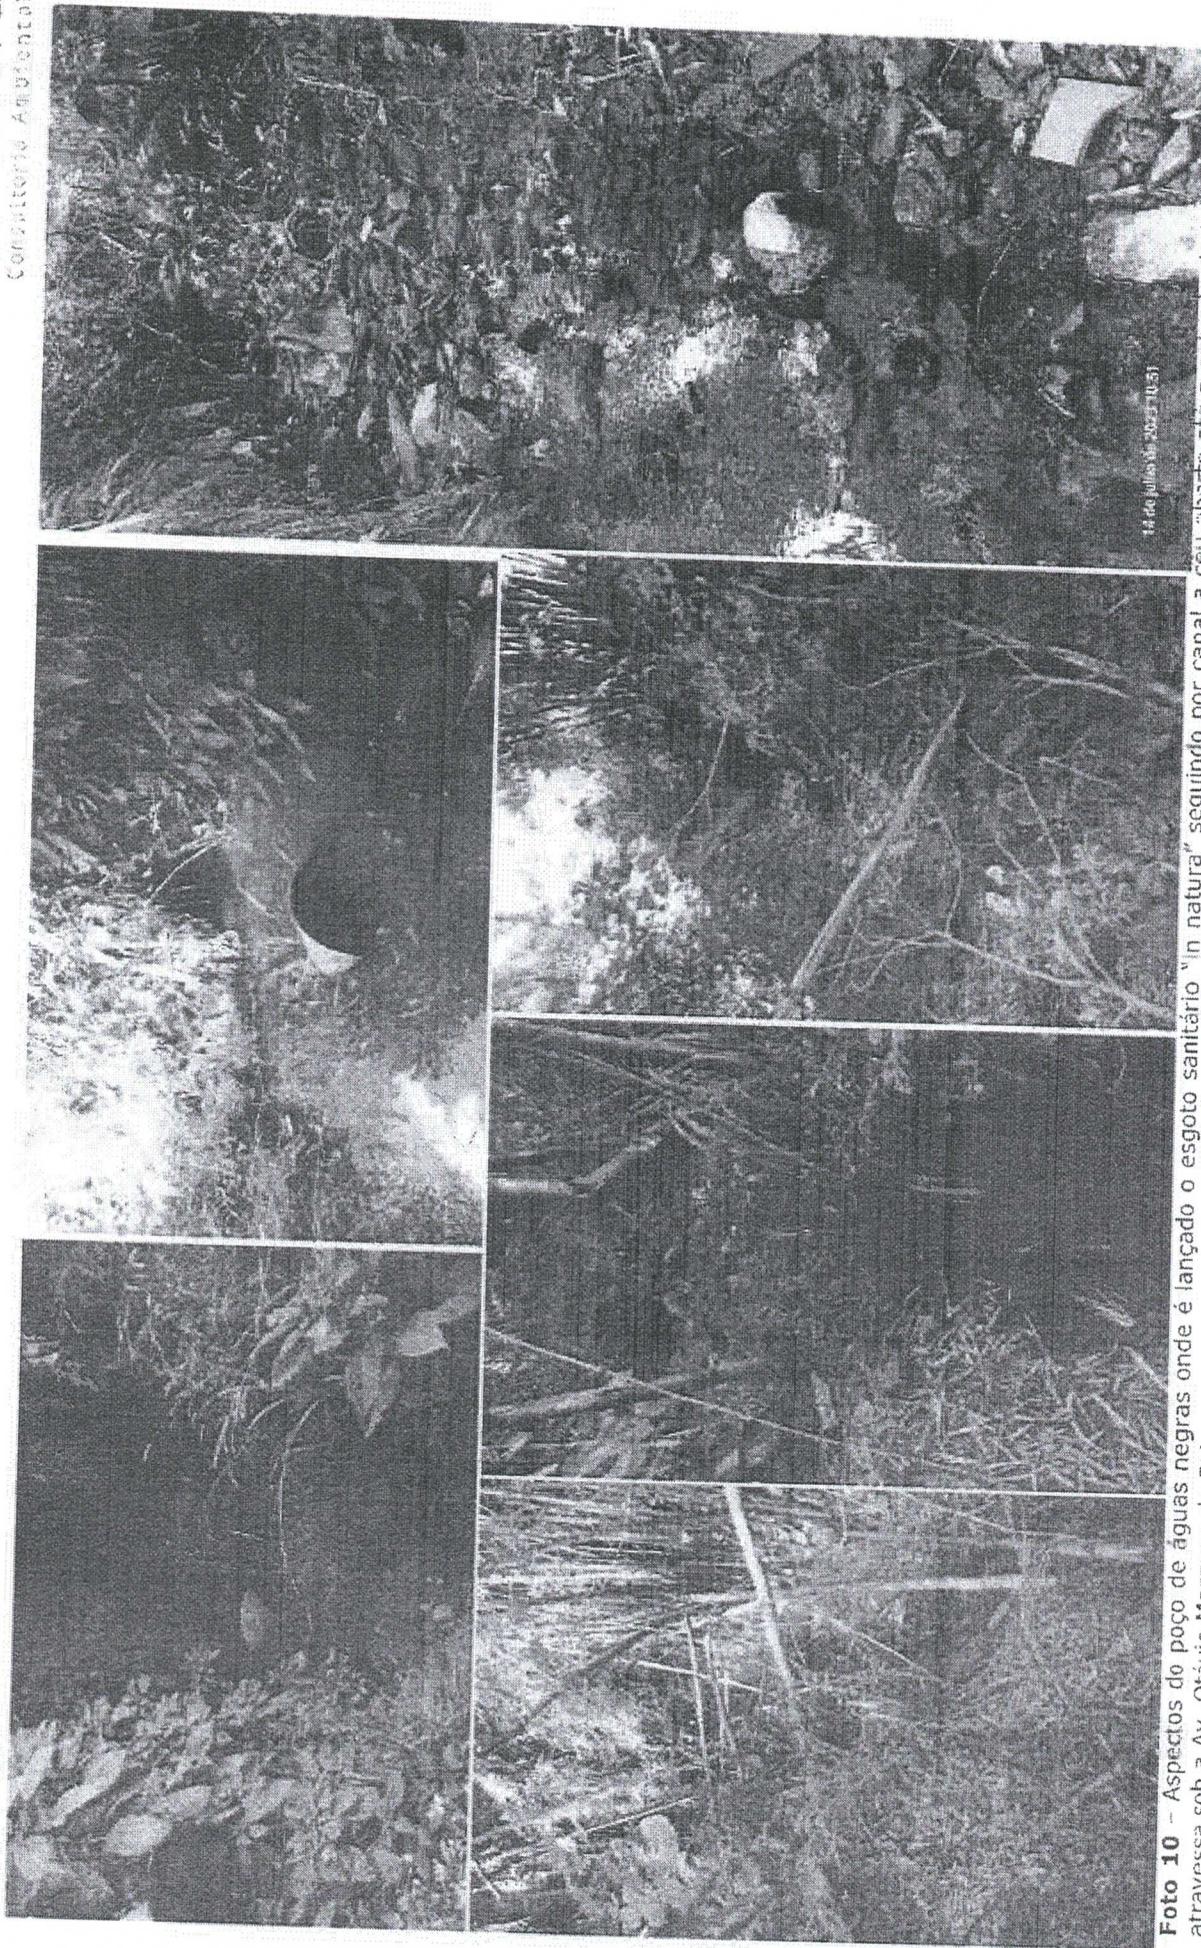
Para jusante dessa ocorrência, flui a céu aberto o efluente sanitário até alcançar o tubo armco que atravessa sob a Avenida Otávio Marques de Paiva. Situadas entre o bambuzal e a boca do tubo armco, no segmento terminal da extremidade sul do terreno, a encosta erosiva abrupta coloca em situação de risco geotécnico estruturas de edificações domiciliares existentes pela margem esquerda do canal de escoamento dos efluentes.

Foto 10 – Aspectos do poço de águas negras onde é lançado o esgoto sanitário “in natura” seguindo por canal a céu aberto até a entrada de tubo armado que atravessa sob a Av. Otávio Marques de Paiva.

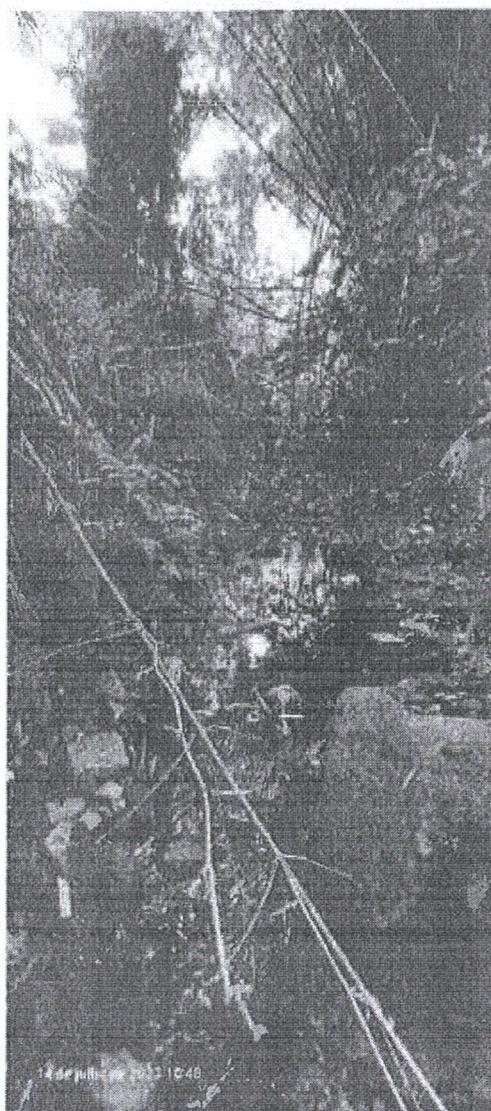
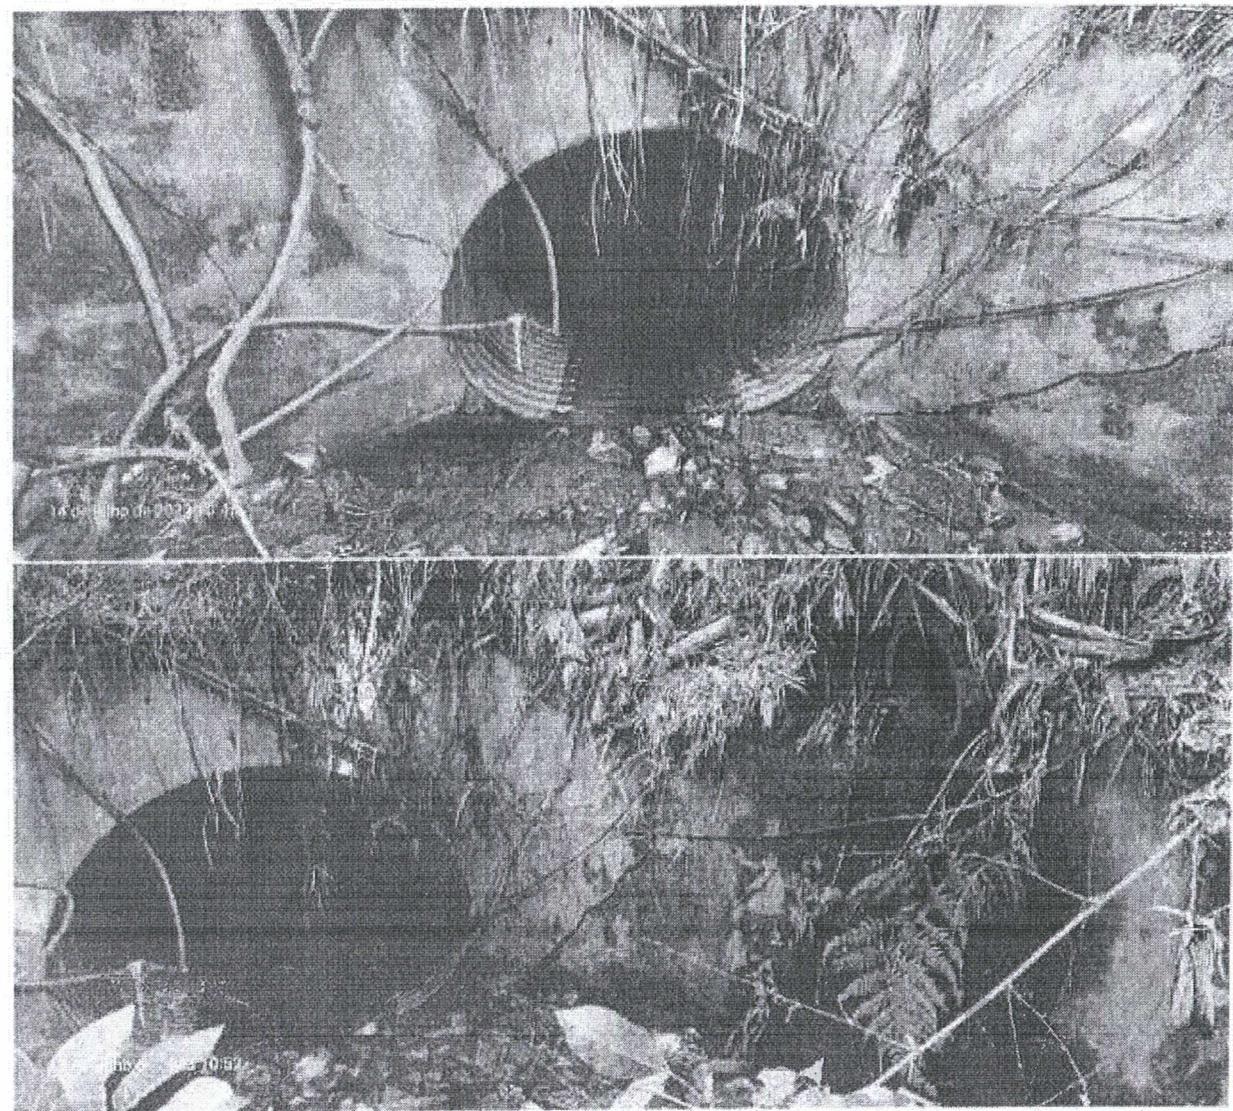
Foto 11 – A ruína dos sistemas de esgotamento sanitário composta por redes de manilhas de cimento deixam vestígios espalhados pela ravina erosiva e também ao longo do canal de drenagem de esgotos a céu aberto, mas podem ser encontrados em vários outros pontos onde essas redes foram destruídas e colapsadas. O tubo armco adotado sob a travessia subterrânea da Av. Otávio Marques de Paiva parece manter-se em melhor estado de conservação, embora recalques tenham provocado rachaduras nas estruturas de concreto.

Os sistemas de drenagem de águas pluviais do bairro Catanduvas e dos corpos viários dos logradouros locais devem ser inspecionados para verificação de lançamentos indevidos nas redes coletoras de águas pluviais, de modo a evitar a evolução e aumento dos problemas, com maiores danos ao patrimônio público e privado, ao meio ambiente e aos recursos hídricos da bacia do ribeirão Açude Doce, considerando-se sobretudo a existência de população e urbanização consolidada no bairro Catanduvas.

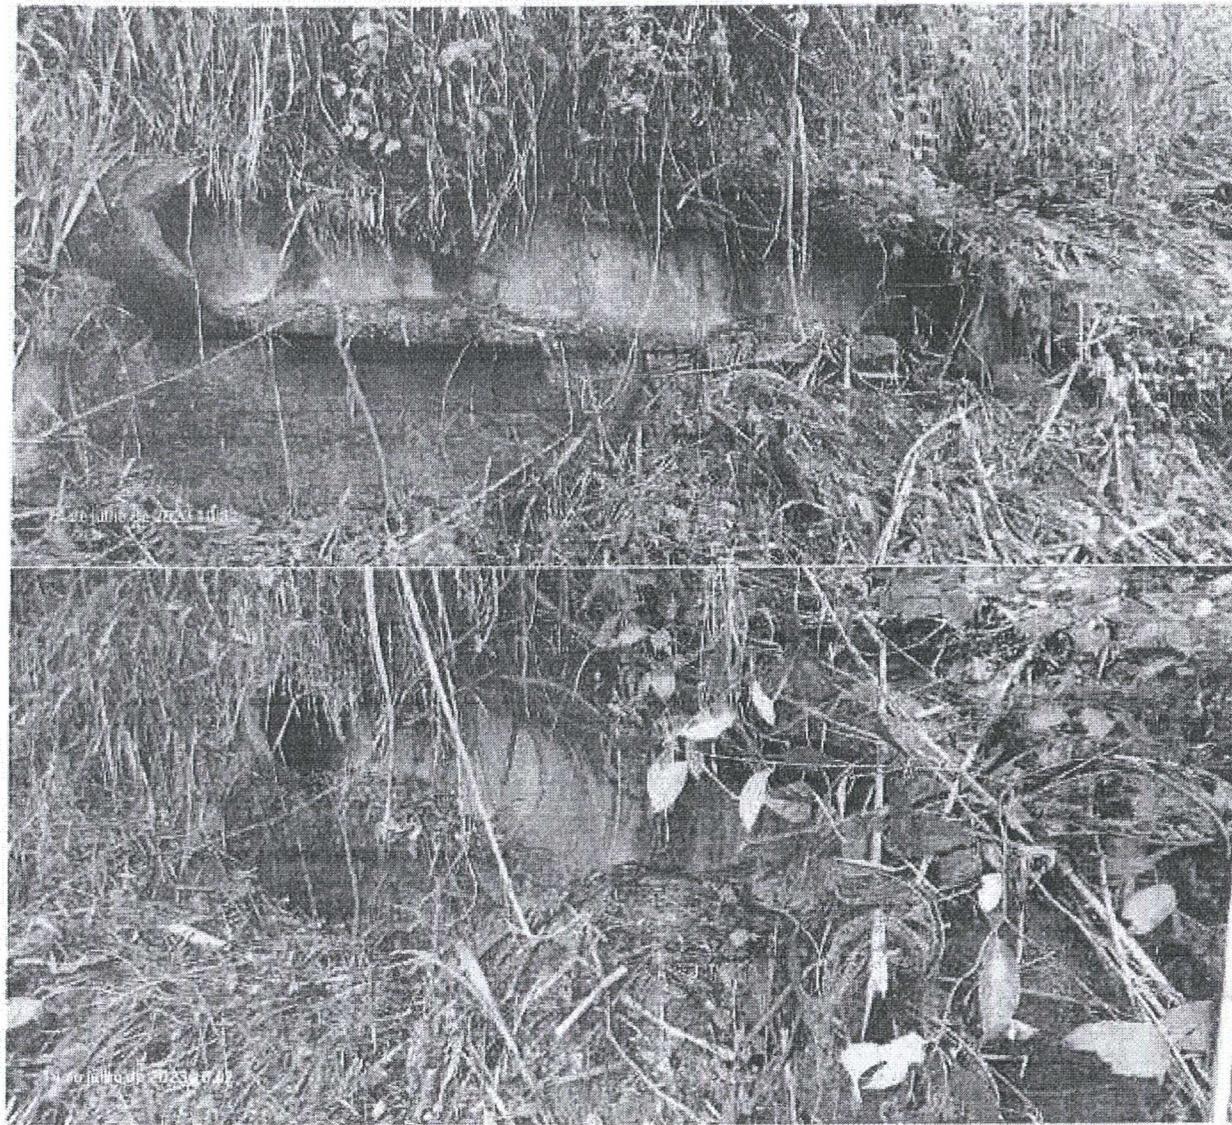
Foto 12 – Canalização de esgotamento sanitário em manilhas de concreto transpõe em alinhamento transversal o terreno, posicionado em talude de corte de aterro escavado para empréstimo de terra, operação que, provavelmente, provocou a avaria na rede enterrada. Imediatamente a jusante desta rede rompida, verificou-se área alagadiça no terreno, que se espalhava, aleatoriamente, por superfície relativamente plana, sob densa cobertura graminosa de capim Napier, encontrando escoamento para o poço de águas negras a jusante.
