Câmara Municipal de Varginha

Indicação Nº 207/2021

Nº 1224/2021 – GRVR / GER

Relatório fotográfico

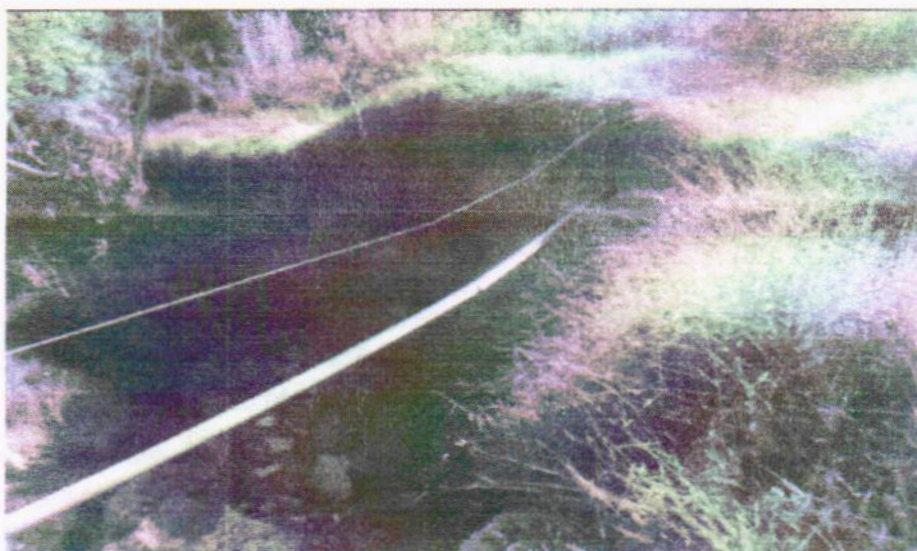
Foto 01

Em atenção ao assunto em referência, informamos à Vossa Excelência que devido à falta de captação das águas pluviais e a falta de meio fio na calçada, ocorreu uma grande erosão danificando parte da área verde, onde passa a rede coletora de esgoto.

Fotos 01 e 02: Detalhe da rede coletora de esgoto sustentada por cabo de aço e erosão da área verde.

Informamos ainda, que a COPASA MG realizou a manutenção e visando evitar a ocorrência de novos vazamentos fez a ancoragem e a travessia de cabo de aço para sustentação da rede coletora de esgoto.
