Assunto: Resposta ao Requerimento nº 53/2024

No tangente ao Requerimento solicitando informações sobre o desmoronamento da calçada e do barranco lizado nas adjacências da Travessa José Martins Filho, no bairro da Vargem:

Laudo de Vistoria Técnica

Vistoriar desabamento de talude, na Travessa José Martins Filho.

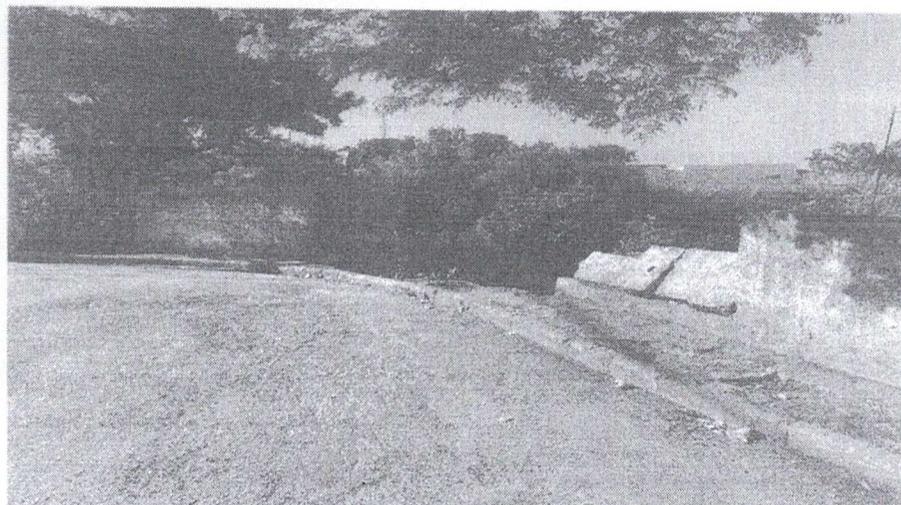
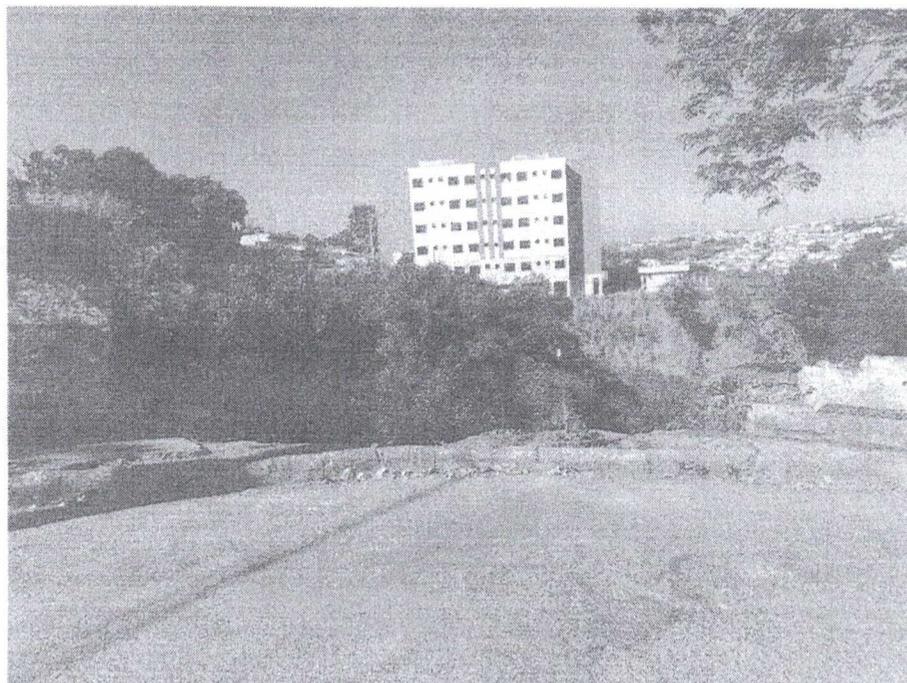
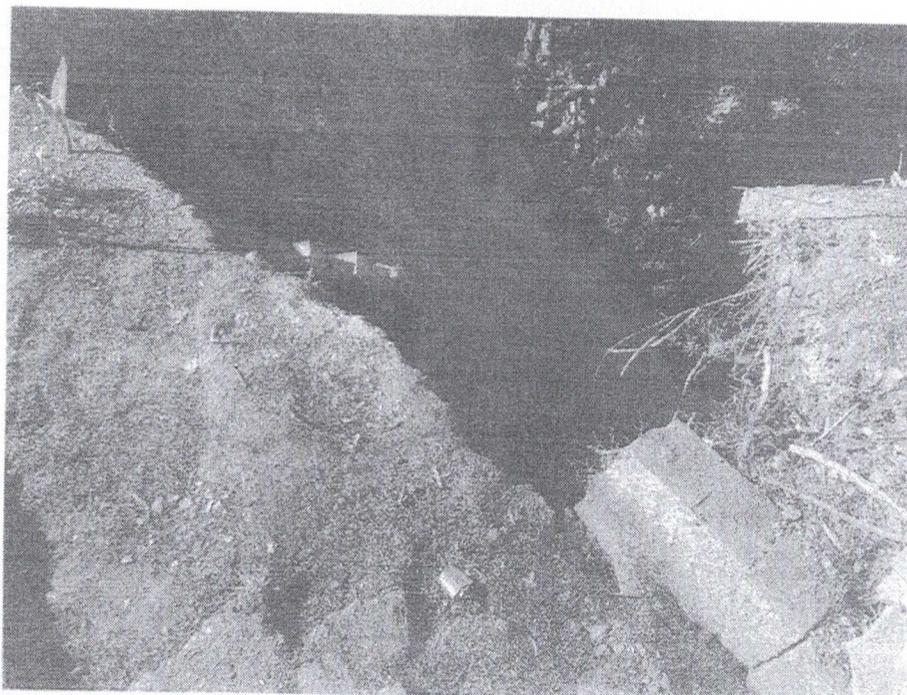
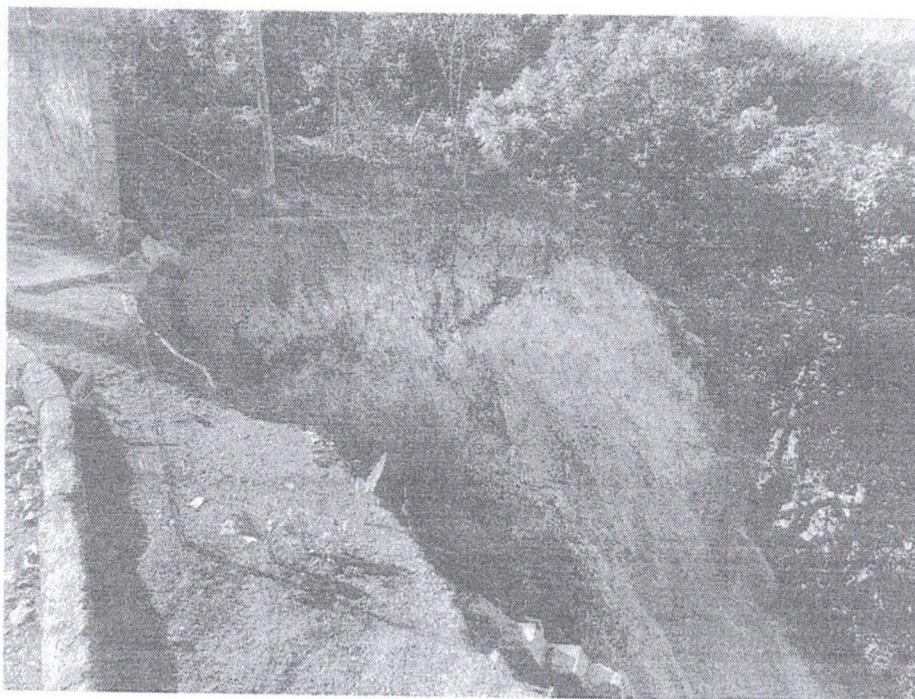
RELATÓRIO FOTOGRÁFICO

- 1) A Vistoria foi executada de forma visual e superficial.
- 2) Não foram realizados testes, medições ou ensaios por ocasião da vistoria, consoante o nível de inspeção estabelecido como escopo para este trabalho.
- 3) Foi feita a verificação de sintomas indicativos de patologias e investigação de possibilidades com critérios de avaliação visuais, mas sem a identificação de suas origens.
- 4) Trate-se de queda de Talude, localizado na Travessa mencionada.
- 5) Verificando o talude, identificamos que o mesmo já desabou parcialmente, podendo atingir a rua e residências do local, em caso de novo sinistro.

Diante às patologias verificadas no talude, detectamos alto risco erosão, podendo atingir parte da rua e até mesmo as residências do local.

R.: Está sendo elaborado um levantamento da área a receber a intervenção, uma vez que trata se uma Área de Preservação Permanente. Assim que esse levantamento estiver pronto e caso não interfira no curso de água será elaborado um projeto de contenção para o local.
